# ディープラーニングによる建物特性の抽出と台風被害想定の手法 Identifying building characteristics by deep learning and a method of assessing typhoon losses

<sup>\*1</sup> エーオンベンフィールドジャパン株式会社

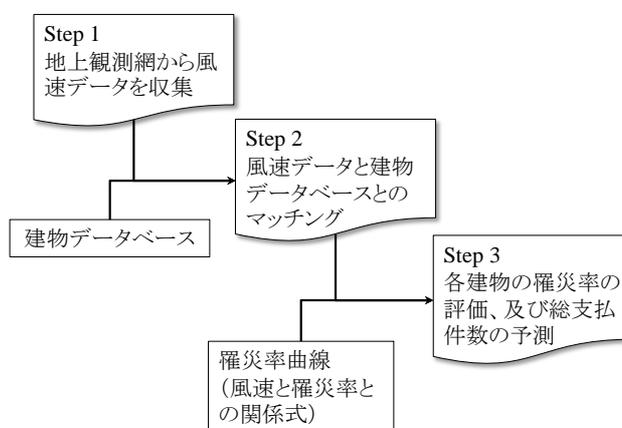
地上観測網の風速データ、建物データベース、罹災率曲線に基づいて台風時の被災件数を予測する手順を示す。評価のフローを図1に示す。

図1 被害想定の評価手順

Step 1 において、台風通過時に観測された風速データを取得する。Step 2 において、建物データベースに含まれる建物の位置情報から、各建物が受ける風速を判定する。Step 3 において、風速と罹災率曲線から、各建物の罹災率を評価する。罹災率とは、建物に被害が発生する確率を意味する。これらステップにより、建物ごとに罹災率を評価し、それらを合計することで 1 台風による支払件数の合計を予測する。支払件数とは損保業界が保険契約者に保険金を支払う件数を意味する。以下、それぞれのデータの内容を示す。

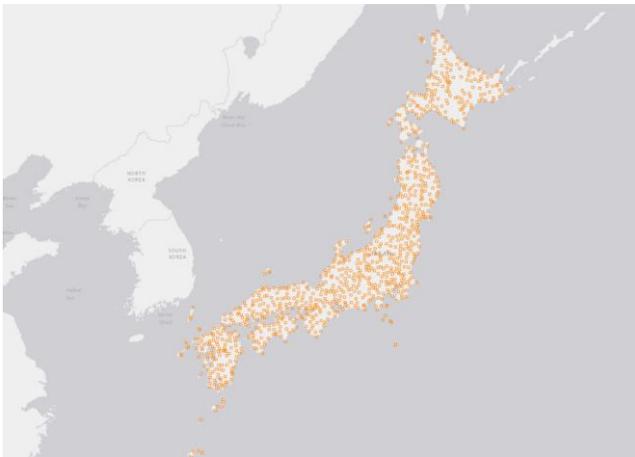
気象庁は AMeDAS, 気象台, 測候所, 特別地域気象観測所において観測された風速データを website で配信している。2017 年 1 月時点の総観測地点数は 927 であり、この観測網の空間的な間隔は約 20km<sup>2</sup> に相当する。所在地の分布を図 2 に示す。これら地上観測網において測定された風速データは、測定から約 40 分後に入手できる。

図 2 地上観測網(AMeDAS, 気象台, 測候所, 特別地域気象観測所)の所在地

精度向上に関して、大きく2つの課題がある。1つは風速の観測地点数である。2017年1月時点の総地点数は927点であり、これは観測網が20km<sup>2</sup>間隔であることを意味する。この観測網の密度は都道府県レベルで風速の状況を把握するには十分であるが、建物レベルで把握するには不十分である。気象庁がAMeDASの観測地点数を大きく増やす計画はなく、信頼性の高い風速データを増やす方法が課題となっている。一方、観測とは別のアプローチとして、TwitterやSNSによる情報を活用する方法がある。Twitterなどの情報から局地的に大きな風速が発生したとされる場合、その地域の風速を補正する方法となる。

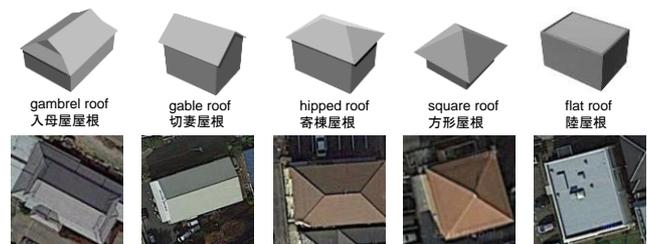
ディープラーニングの適用においては、ランダムに選択した建物の画像 2,700 枚を訓練データとして用意し、それぞれの屋根形状を目視でラベリングした。屋根形状は陸屋根, 方形屋根, 寄棟屋根, 切妻屋根, 入母屋屋根の 5 つに分類した(図 3)。それら画像により学習したアルゴリズムを別の 300 枚のテストデータに適用し、テスト誤差を確認した。ディープラーニングのフレームワークは Chainer を選択し、ネットワークは Alexnet, Googlenet, NIN (Network in network)を試行し、テスト誤差の結果とメモリ使用量の観点から最終的に NIN を選択した。画像のサイズは 256x265, ミニバッチは 10, エポック数は 54 とした。学習曲線の推移を図 4 に示す。

図 3 日本の屋根形状の分類

罹災率を評価した後、建物特性を反映させるため、罹災率に補正を加えた。過去のロスデータに基づいて分析したところ、屋根面積が大きくなるほど罹災率は高くなり、建築年が古いほど罹災率が高くなる。また、屋根形状は入母屋屋根の罹災率が他の形状よりも高くなることが確認された。これら傾向を反映させるべく、ロスデータに基づいた適切な修正係数を設定し、補正を加えた。

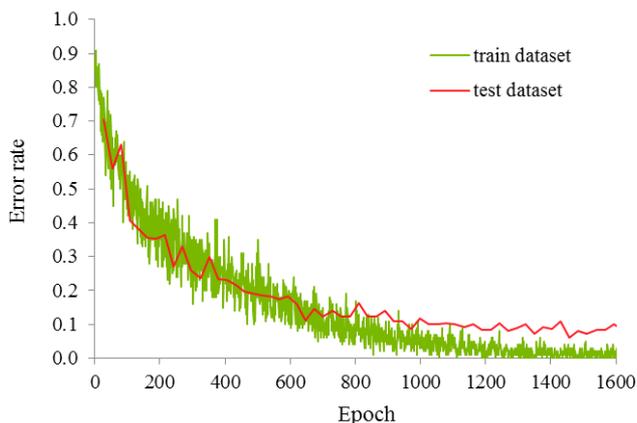
図4 学習曲線の推移(屋根形状の分類)

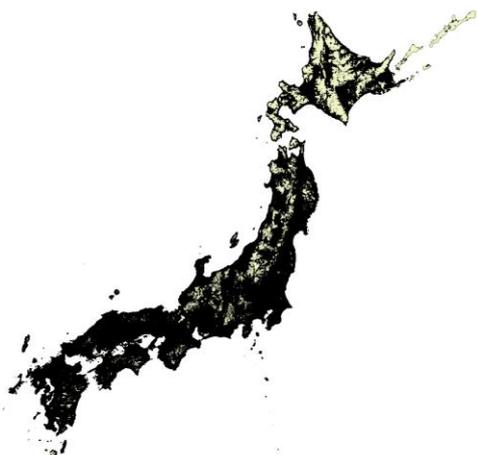
図5 建物データベースのカバーエリア(全国のすべての建物が含まれる)

過去のロスデータに基づいて建物特性を検証した結果、最終的に罹災率との相関が高かった建築年、屋根形状、屋根面積を風災の建物特性として採用した。これら建物特性は全国のすべての建物を対象として構築している(図5)。

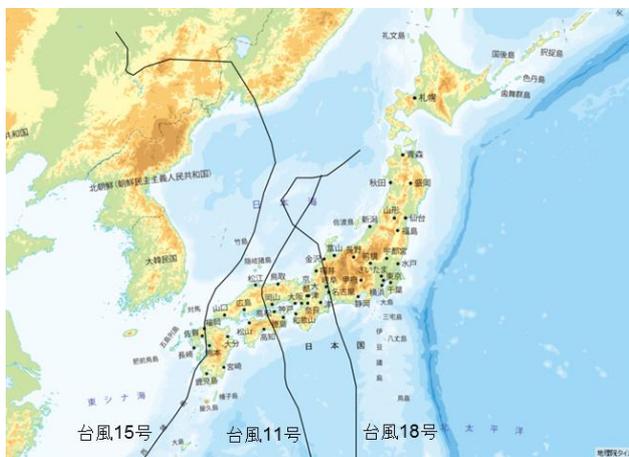
検証においては、2015年の台風のロスデータを使用した。2015年には4つの台風が日本に上陸し、そのうち台風11号、15号、18号が大きな被害を及ぼした。図6に3つの台風の経路を示す。台風11号は7月16日23時頃、中心気圧965hPaの勢力で高知県室戸市付近に上陸した。台風15号は8月25日、中心気圧945hPaの勢力で午前4時頃に鹿児島県阿久根市付近を通過した後、午前5時過ぎに熊本県宇城市付近を通過し、午前6時過ぎに955hPaの勢力で熊本県荒尾市に上陸した。台風18号は9月9日午前10時過ぎに中心気圧990hPaの勢力で愛知県西尾市付近に上陸した。

図6 2015年に上陸した3台風の経路

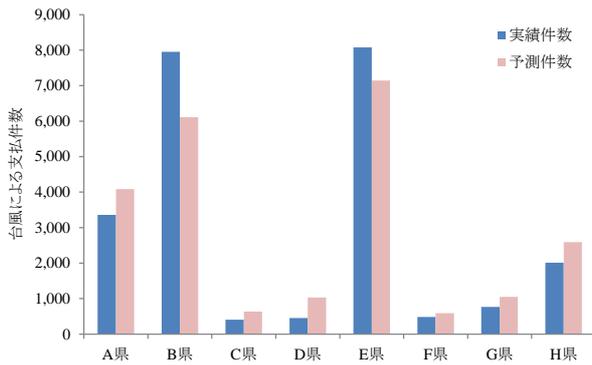
図7~9に台風により実際に発生した件数(以下、実績件数と呼ぶ)と本手法により再現した件数(以下、予測件数と呼ぶ)との比較を示す。これらの結果から、いずれの県においても予測件数は実績件数に近い結果となっていることが確認できる。従来の台風モデルでは、建物が集積している都市部では予測件数が過大評価、地方では予測件数が過小評価となる傾向があった。そして、その要因は地域性と呼ばれるものであるとされてきた。例えば、地方の木造は建築年が古く、入母屋屋根の建物が多いことから、同じ風速でも罹災率が高くなる傾向がある。従来の台風モデルでは、これら情報が反映されていなかったが、本手法では建築年や屋根形状などの建物特性を考慮することで改善した。また、従来のモデルは契約データを郵便番号や市区町村で区分しているが、本手法は建物別に区分していることから、GISで描画した際、損害査定に役立つ多くの情報を画面に表示することができる。なお、図7~9の件数は建物特性の情報が得られた一部の母集団を対象として比較しており、実際に発生した総支払件数とは一致しない。

図7 台風15号による支払件数の比較

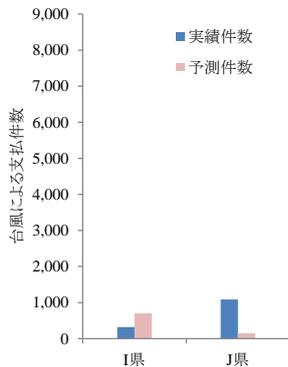
図8 台風11号による支払件数の比較

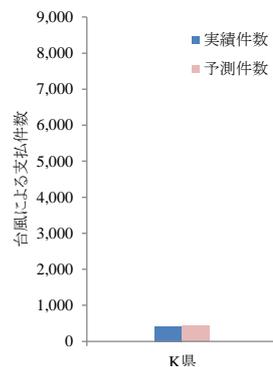
図9 台風18号による支払件数の比較
